# II seminario internacional gestión de activos de transformadores

## *Investigación y análisis de la causa raíz de falla en transformadores Guía IEEE*

Investigación y Análisis de causa raíz de falla en transformadores ,.

Muestra de conductores tomados cercanos al punto de falla - Devanado AT - Fase C - Transformador Se trata de dos conductores similares aislados de manera individual y recubiertos ambos con papel aislante.

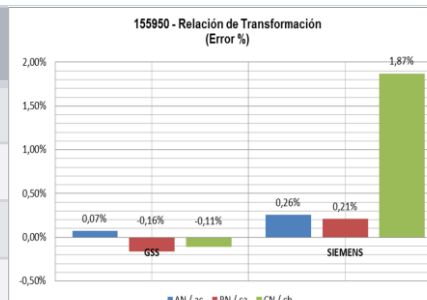
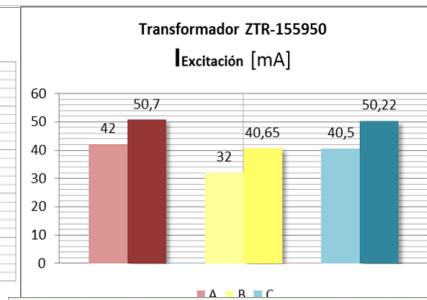
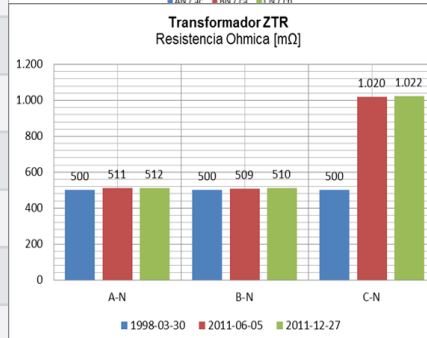
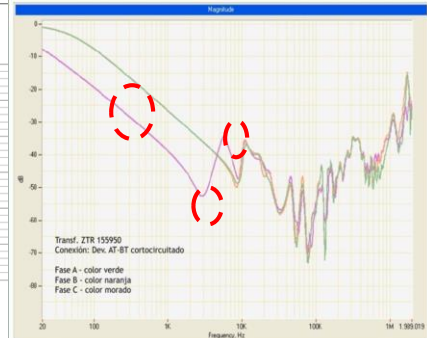
Impedancia Corto-circuito Nominal [%]	Impedancia Medida [%]	Reactancia Medida [%]
13,100	26,716 (103,939 %)	26,553 (102,695 %)

Impedancia Corto-circuito Nominal [%]	CONEXIÓN	Impedancia Medida [%]	Reactancia Medida [%]
13,100	AN / (a + b)	12,027 (-8,191 %)	11,997 (-8,420 %)
	BN / (b + c)	11,936 (-8,885 %)	11,915 (-9,046 %)
	CN / (c + a)	53,895 (311,412 %)	53,390 (307,557 %)

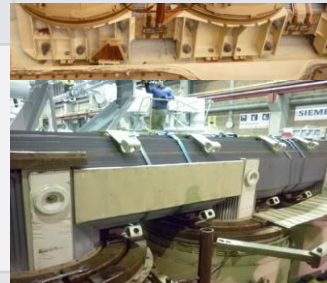
**Quemaduras,  
decoloración o  
depósitos**

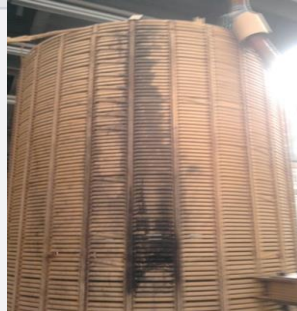
**Quemaduras,  
decoloración o  
depósitos**

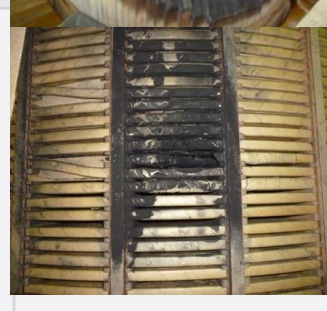
**Caminos de  
carbón**

**Caminos de  
carbón  
Quemaduras,  
decoloración o  
depósitos**

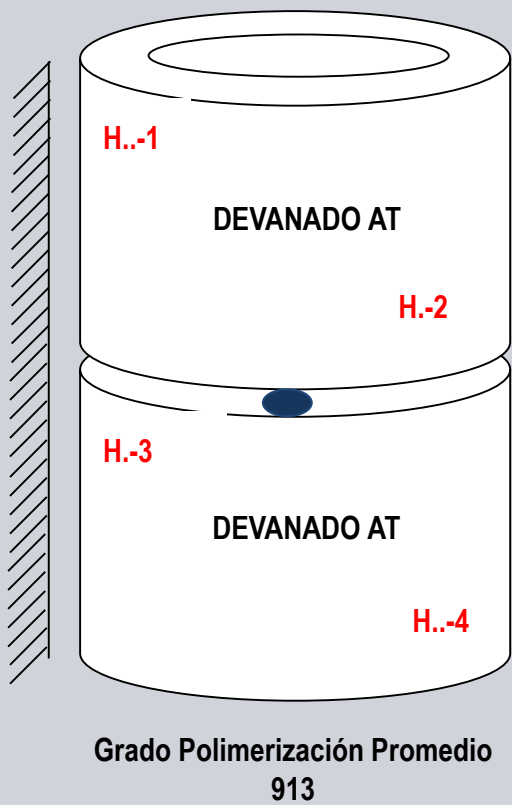
Fase	Devanado AT			Devanado BT		
	Punto	GP	GPP	Punto	GP	GPP
A	H1-1	868	911	X1-1	903	920
	H1-2	904		X1-2	883	
	H1-3	1.005		X1-3	876	
	H1-4	865		X1-4	1.021	
B	H2-1	906	927	X2-1	840	874
	H2-2	864		X2-2	841	
	H2-3	954		X2-3	843	
	H2-4	985		X2-4	971	
C	H3-1	857	924	X3-1	884	920
	H3-2	938		X3-2	898	
	H3-3	906		X3-3	888	
	H3-4	996		X3-4	1.012

GP medido en los devanados AT y BT del Transformador

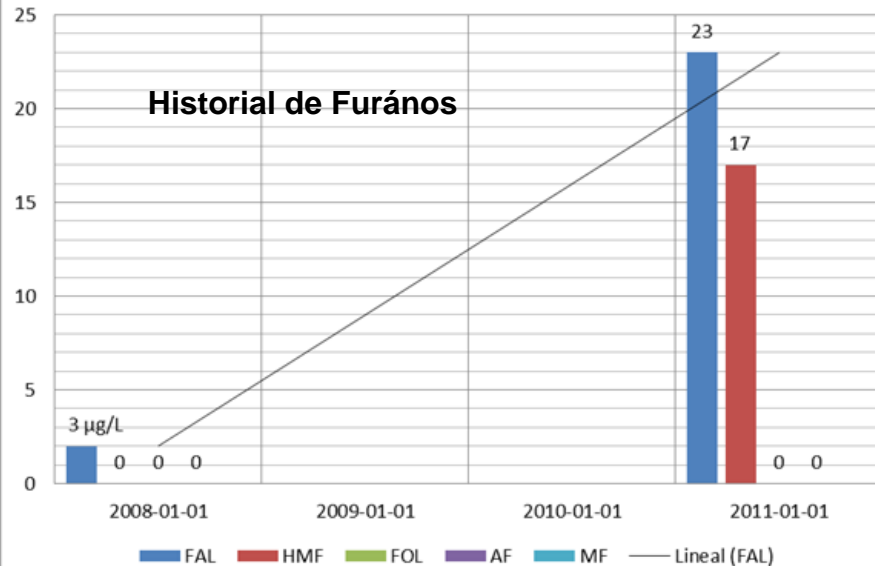
Historial de Furanos - Transformador ZTR 155950

Considerándose el primer análisis de furános realizado en el año 2008 como el punto de arranque y observando el último reporte de análisis realizado en el año 2011 de una muestra post-falla, vemos en la gráfica que en los últimos 3 años se ha producido una generación relativamente baja pero importante de dos de los cinco compuestos analizados: FAL (23 Rg/L), HMF (17) y AF (3) para un total de generación de compuestos de furános (40 Rg/L o ppb), lo que puede sugerir la existencia de una condición de sobrecalentamiento activo que está causando una degradación lenta (aprox. 7 µg/L x año) pero permanente del aislamiento de celulosa.

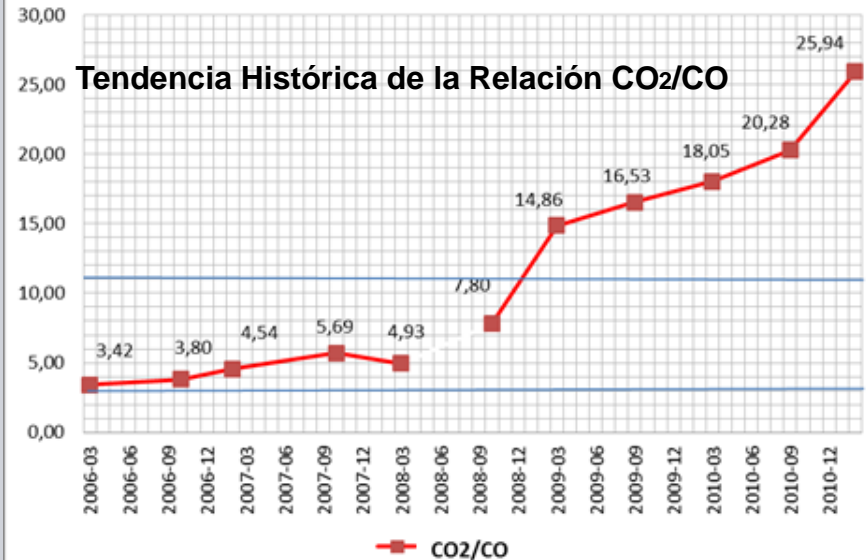
Transf. U2 - ZTR 155950

Desde el inicio de las mediciones AGD, la relación de CO<sub>2</sub>/CO tenía una tendencia creciente, llegando a superar en el año 2009 el valor considerado como límite. . Los investigadores indican que una relación fuera del rango de 3 a 11, nos indica una falla que involucra el aislamiento de papel..

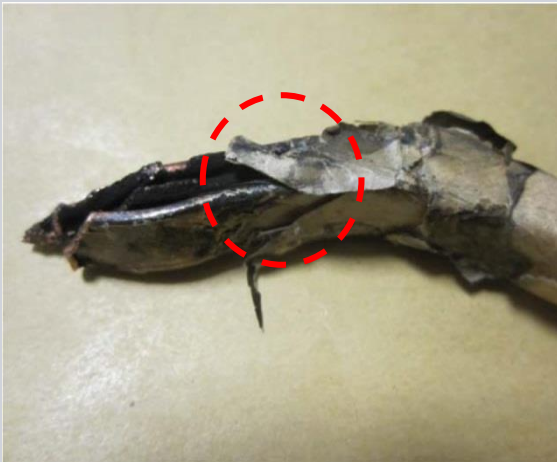
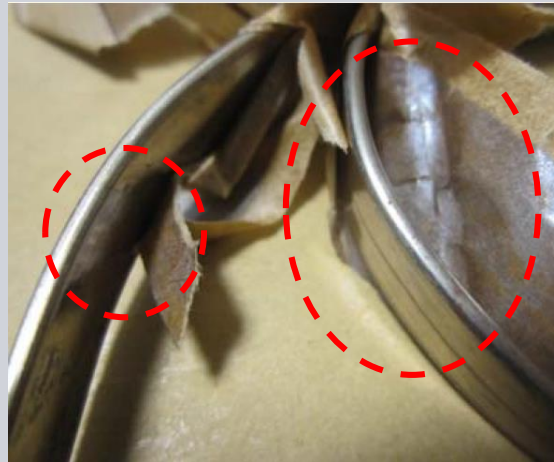
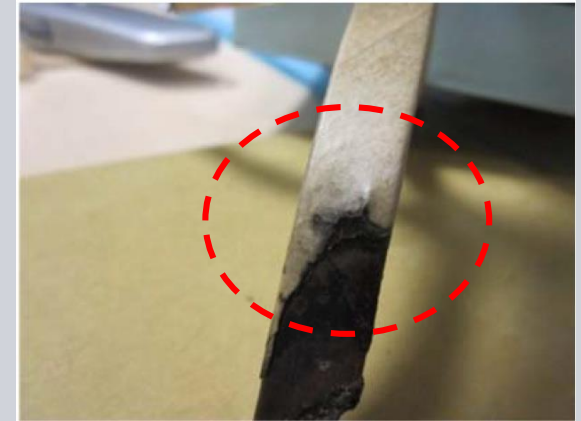
Se observa las señales de quema del papel aislante externo y del papel propio de cada conductor.

Al abrir el par de conductores individuales, **se reveló un gran depósito de sulfuro de cobre en el lado interior de ambos**

Una vez desenvuelto el papel que revestía el par de conductores, **la inspección microscópica mostró no solo las trazas de quemaduras habituales, sino la visualización de rastros (trayectos o caminos) significativos que precedieron a la disrupción eléctrica.**

- Corrosión resultante de una reacción química en ambiente circundante, en el cuál la erosión forma deterioro de la superficie, produciendo corrientes adicionales o descargas parciales (PD). En consideración a la presencia del sulfuro de cobre depositado en los aislamientos circundantes a los conductores, los cuales transfieren una característica de conducción al material aislante (papel) de los conductores.

-Ruptura dieléctrica, conllevando a falla del dieléctrico, ocasionados por contaminación, en consideración a los hallazgos encontrados se encuentra una contaminación completa del material aislante líquido por Azufre corrosivo, el cuál al contacto con el material aislante sólido de los conductores (papel kraft) y este con el conductor, origina reacción química con emisión de sulfuro de cobre, esta situación conlleva a la disminución de la resistencia dieléctrica entre conductores, induciendo caminos de fuga entre espiras y conllevando a pérdida del aislamiento y ruptura dieléctrica.

El mecanismo de ruptura del dieléctrico, encontrado está directamente relacionado con la presencia de un ambiente corrosivo, constituido por el aceite dieléctrico el cuál una vez impregnado en forma uniforme en todo el papel aislante del conductor de todos los devanados, y aún en presencia de temperaturas bajas de operación, paulatinamente contamina el aislamiento con impurezas conductoras provenientes del sulfuro de cobre, produciendo descargas parciales entre espiras de devanados ( de muy poca energía, y pocas veces detectables en razón a que las tensiones entre espiras de los devanados son de pocas centenas de voltios, para el caso menos de 200 voltios por espira) (Figura de referencia B5 de la tabla de referencia 11 " *Relative Voltage Stresses in Core Form Transformers. IEEE C57.125-1991\_R2005, Winding Failure Modes for Core Form Transformers*"

El defecto del aislamiento no está relacionado con alguno proveniente de la fabricación del transformador, sino con el material líquido aislante utilizado, el cuál contaminó homogéneamente todos los devanados, debido a la misma naturaleza de funcionamiento del transformador, en el cual el aceite aislante no se deposita estáticamente en contenido en todo el volumen que ocupa en el transformador. Sino que por razón a la dinámica del líquido el aceite transita por todo el tanque impelido por las bombas del equipo de refrigeración, estando en servicio ó por mecanismos de convección natural cuando el circuito de refrigeración esta fuera de servicio.
